## REHABILITACIÓN ESTRUCTURAS MARÍTIMAS DE HORMIGÓN. CASO MUELLE DEL CENTENARIO

**Victoria Bajo González**

jefa división proyectos y obras

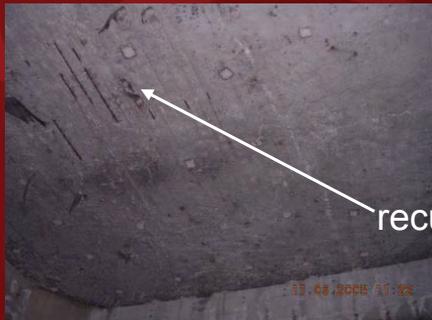
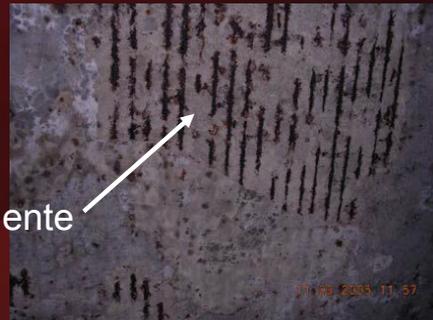
Muelle Centenario Norte  
recubrimiento insuficiente

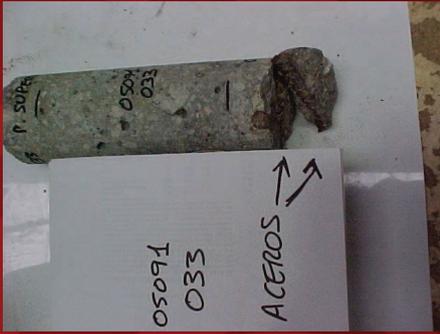
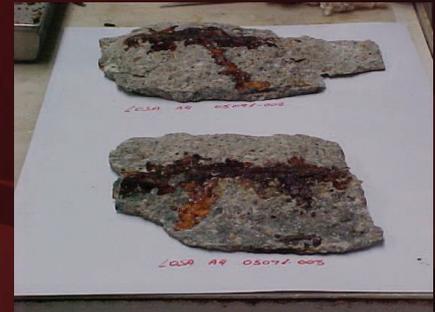
1. Resistencias a compresión  $\geq 390 \text{ kg/cm}^2$
2. No se detecta carbonatación
3. Contenido sulfuros medio
4. Contenido de cloruros alto
5. Absorción del hormigón entre media y alta

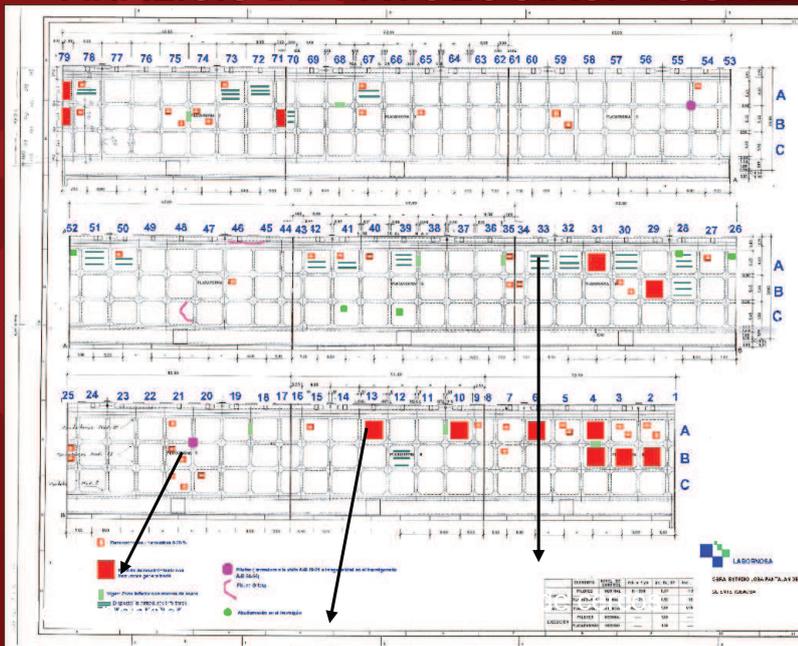
pérdida de recubrimiento

1. Losas:
  - a. Pérdida de recubrimiento en cara inferior.
  - b. Armadura vista con corrosión y pérdida de sección
  - c. Agrietamiento y fisuras
  - d. Marcado de armadura
  - e. Abollamientos en el hormigón
2. Pilotes:
  - a. Armadura a la vista en coronación pilote.
  - b. Irregularidades hormigón
3. Vigas:
  - a. Marcado de cercos por recubrimientos escasos

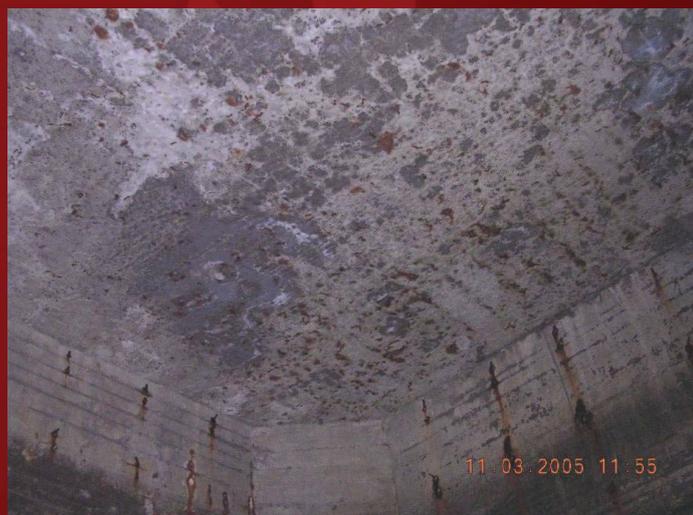
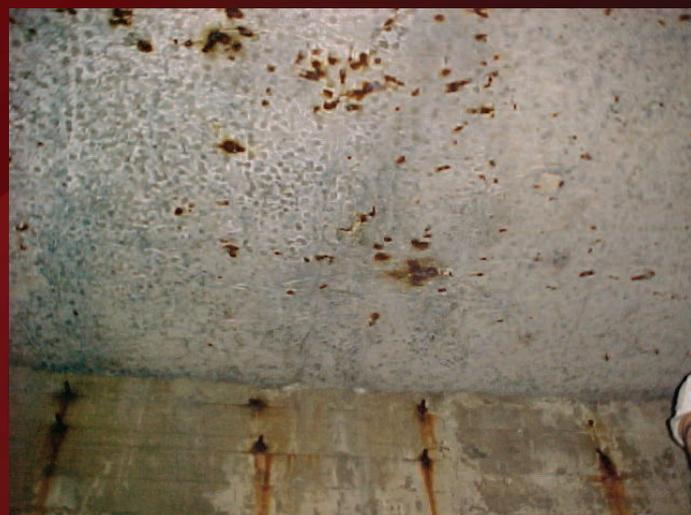
Fase I de la corrosión:  
MANCHAS DE ÓXIDO VISIBLES EN EL HORMIGÓN

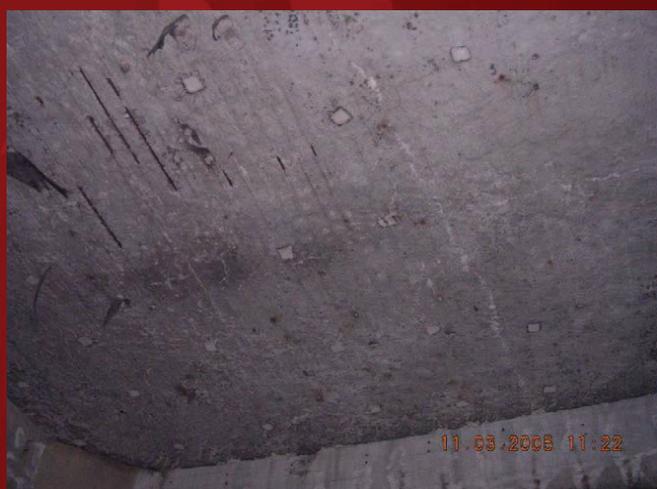
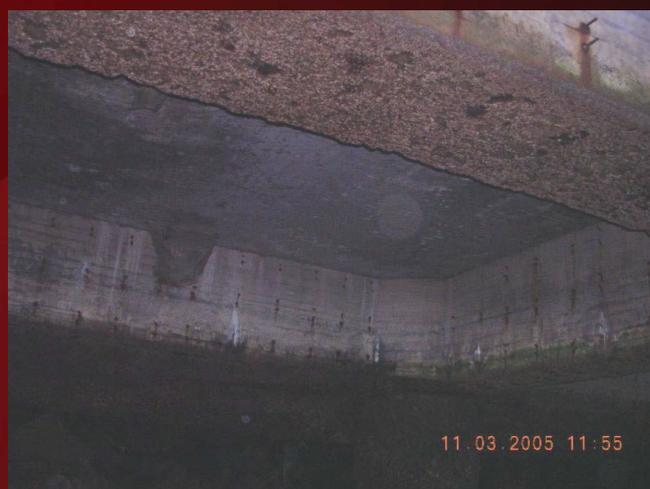
Fase II de la corrosión:  
MARCADO DE ARMADURAS EN EL HORMIGÓN

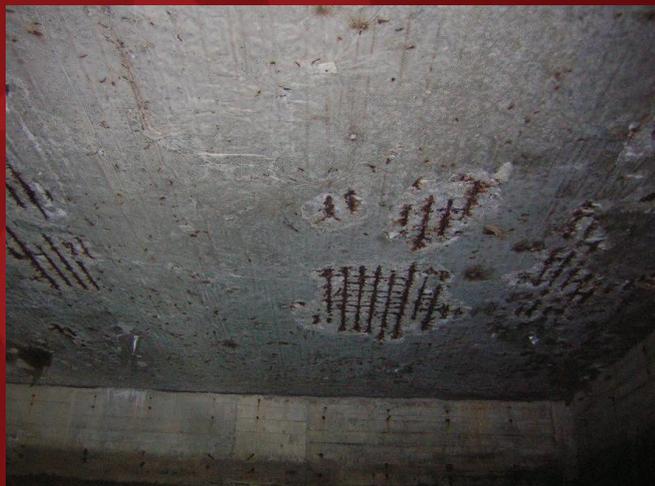
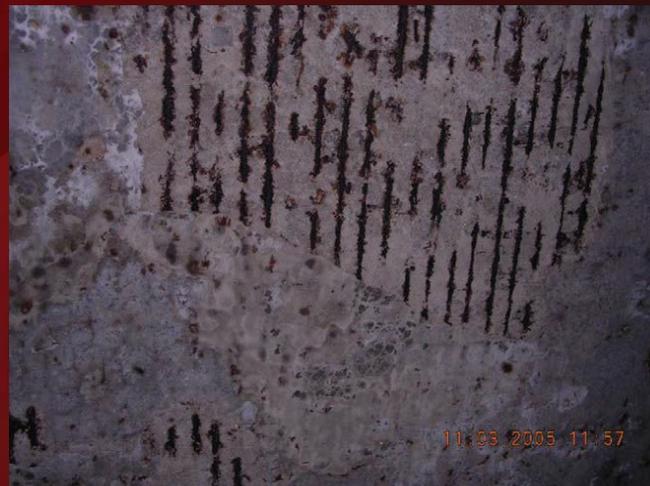
Fase III de la corrosión:  
PÉRDIDA DE RECUBRIMIENTO DEL HORMIGÓN

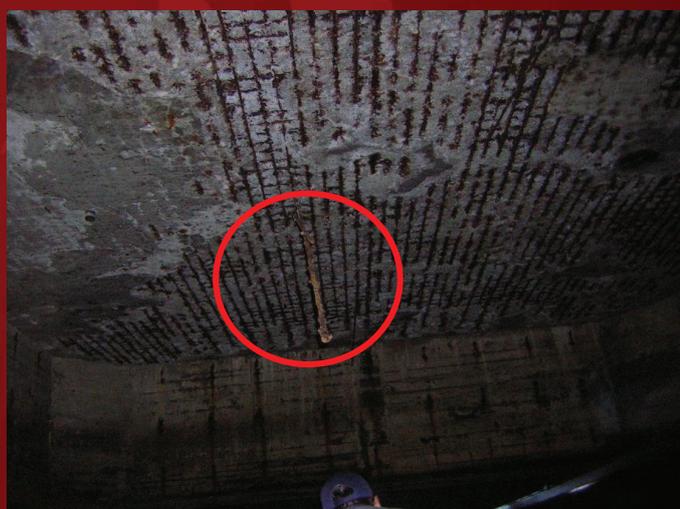
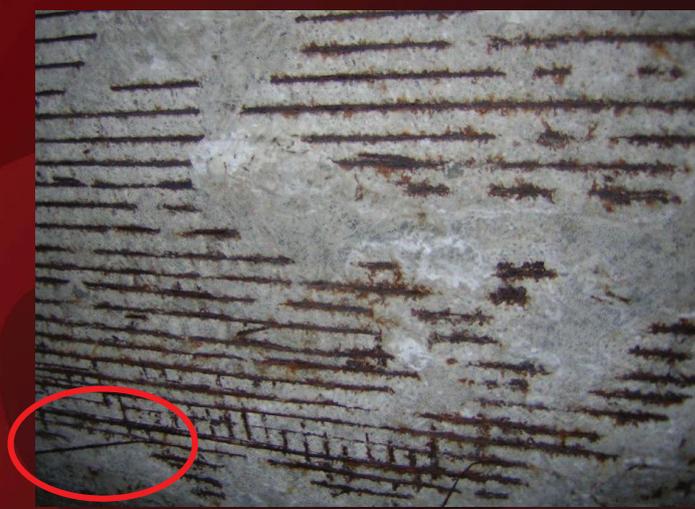
Fase IV de la corrosión:  
PÉRDIDA DE SECCIÓN DE LA ARMADURA

En aquellas zonas donde la pérdida de sección de la armadura es considerable se refuerzan con un laminado de resina epoxy reforzada con fibras de carbono.
