## REHABILITACIÓN ESTRUCTURAS MARÍTIMAS DE HORMIGÓN. CASO MUELLE DEL CENTENARIO

**Victoria Bajo González**

jefa división proyectos y obras

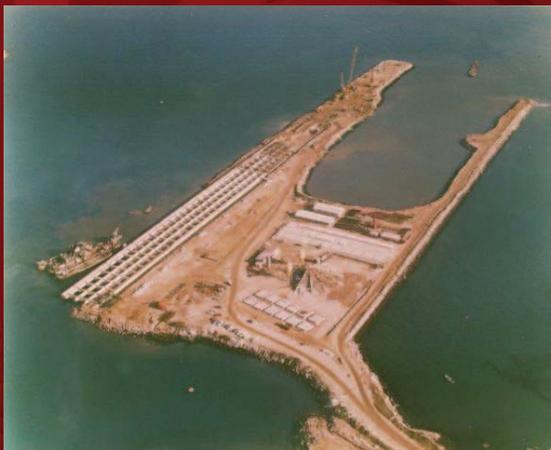
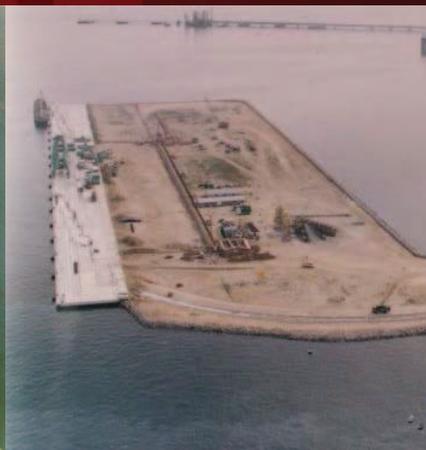
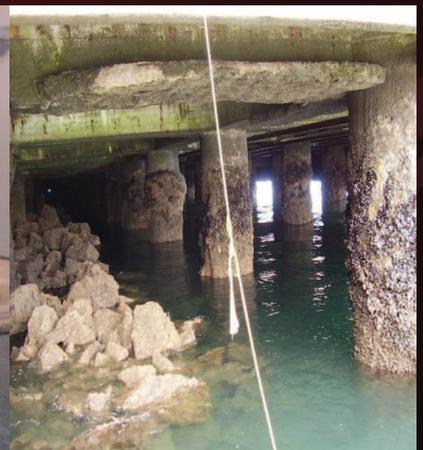
- Finalizado a principios de los 80.
- 9 plataformas independientes de 28,95 m de ancho y 62 m de longitud en 7 de ellas y 53 m en las 2 restantes ( $L_{total} = 540$  m)
- Cuadrícula de vigas cargadero de canto 1,90 m en las que se apoyan losas de hormigón armado de 40 cm de canto.
- Pilotes de 1,80 m de diámetro.
